旭電化工業(株)尾久工場跡地

土壤処理工事

完了報告書

発注者 旭電化工業株式会社

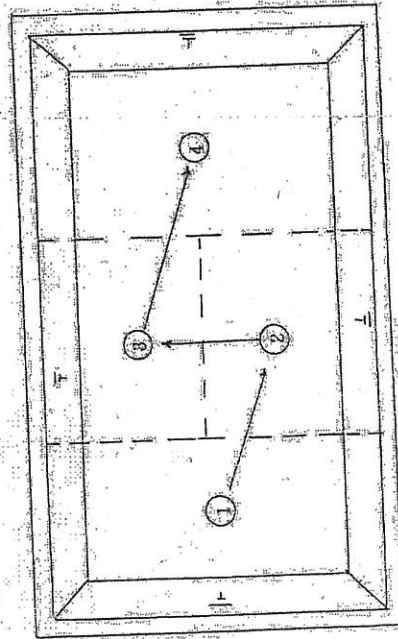
図 封込槽掘削進行図

計画通り法勾配2割深さ6m土量93,900m³掘削しました。掘削土は28,000m³を場内に仮置し、汚染土封込部分をつくり、以後の封込槽掘削土は掘削汚染地の延長し土へ流用しました。

掘削はバックホーにて2段掘りとなりました。
