# 北区豊島における 土壌汚染対策状況について

# 北区豊島五丁目団地の土壌汚染の概況

# 豊島五丁目団地 配置図

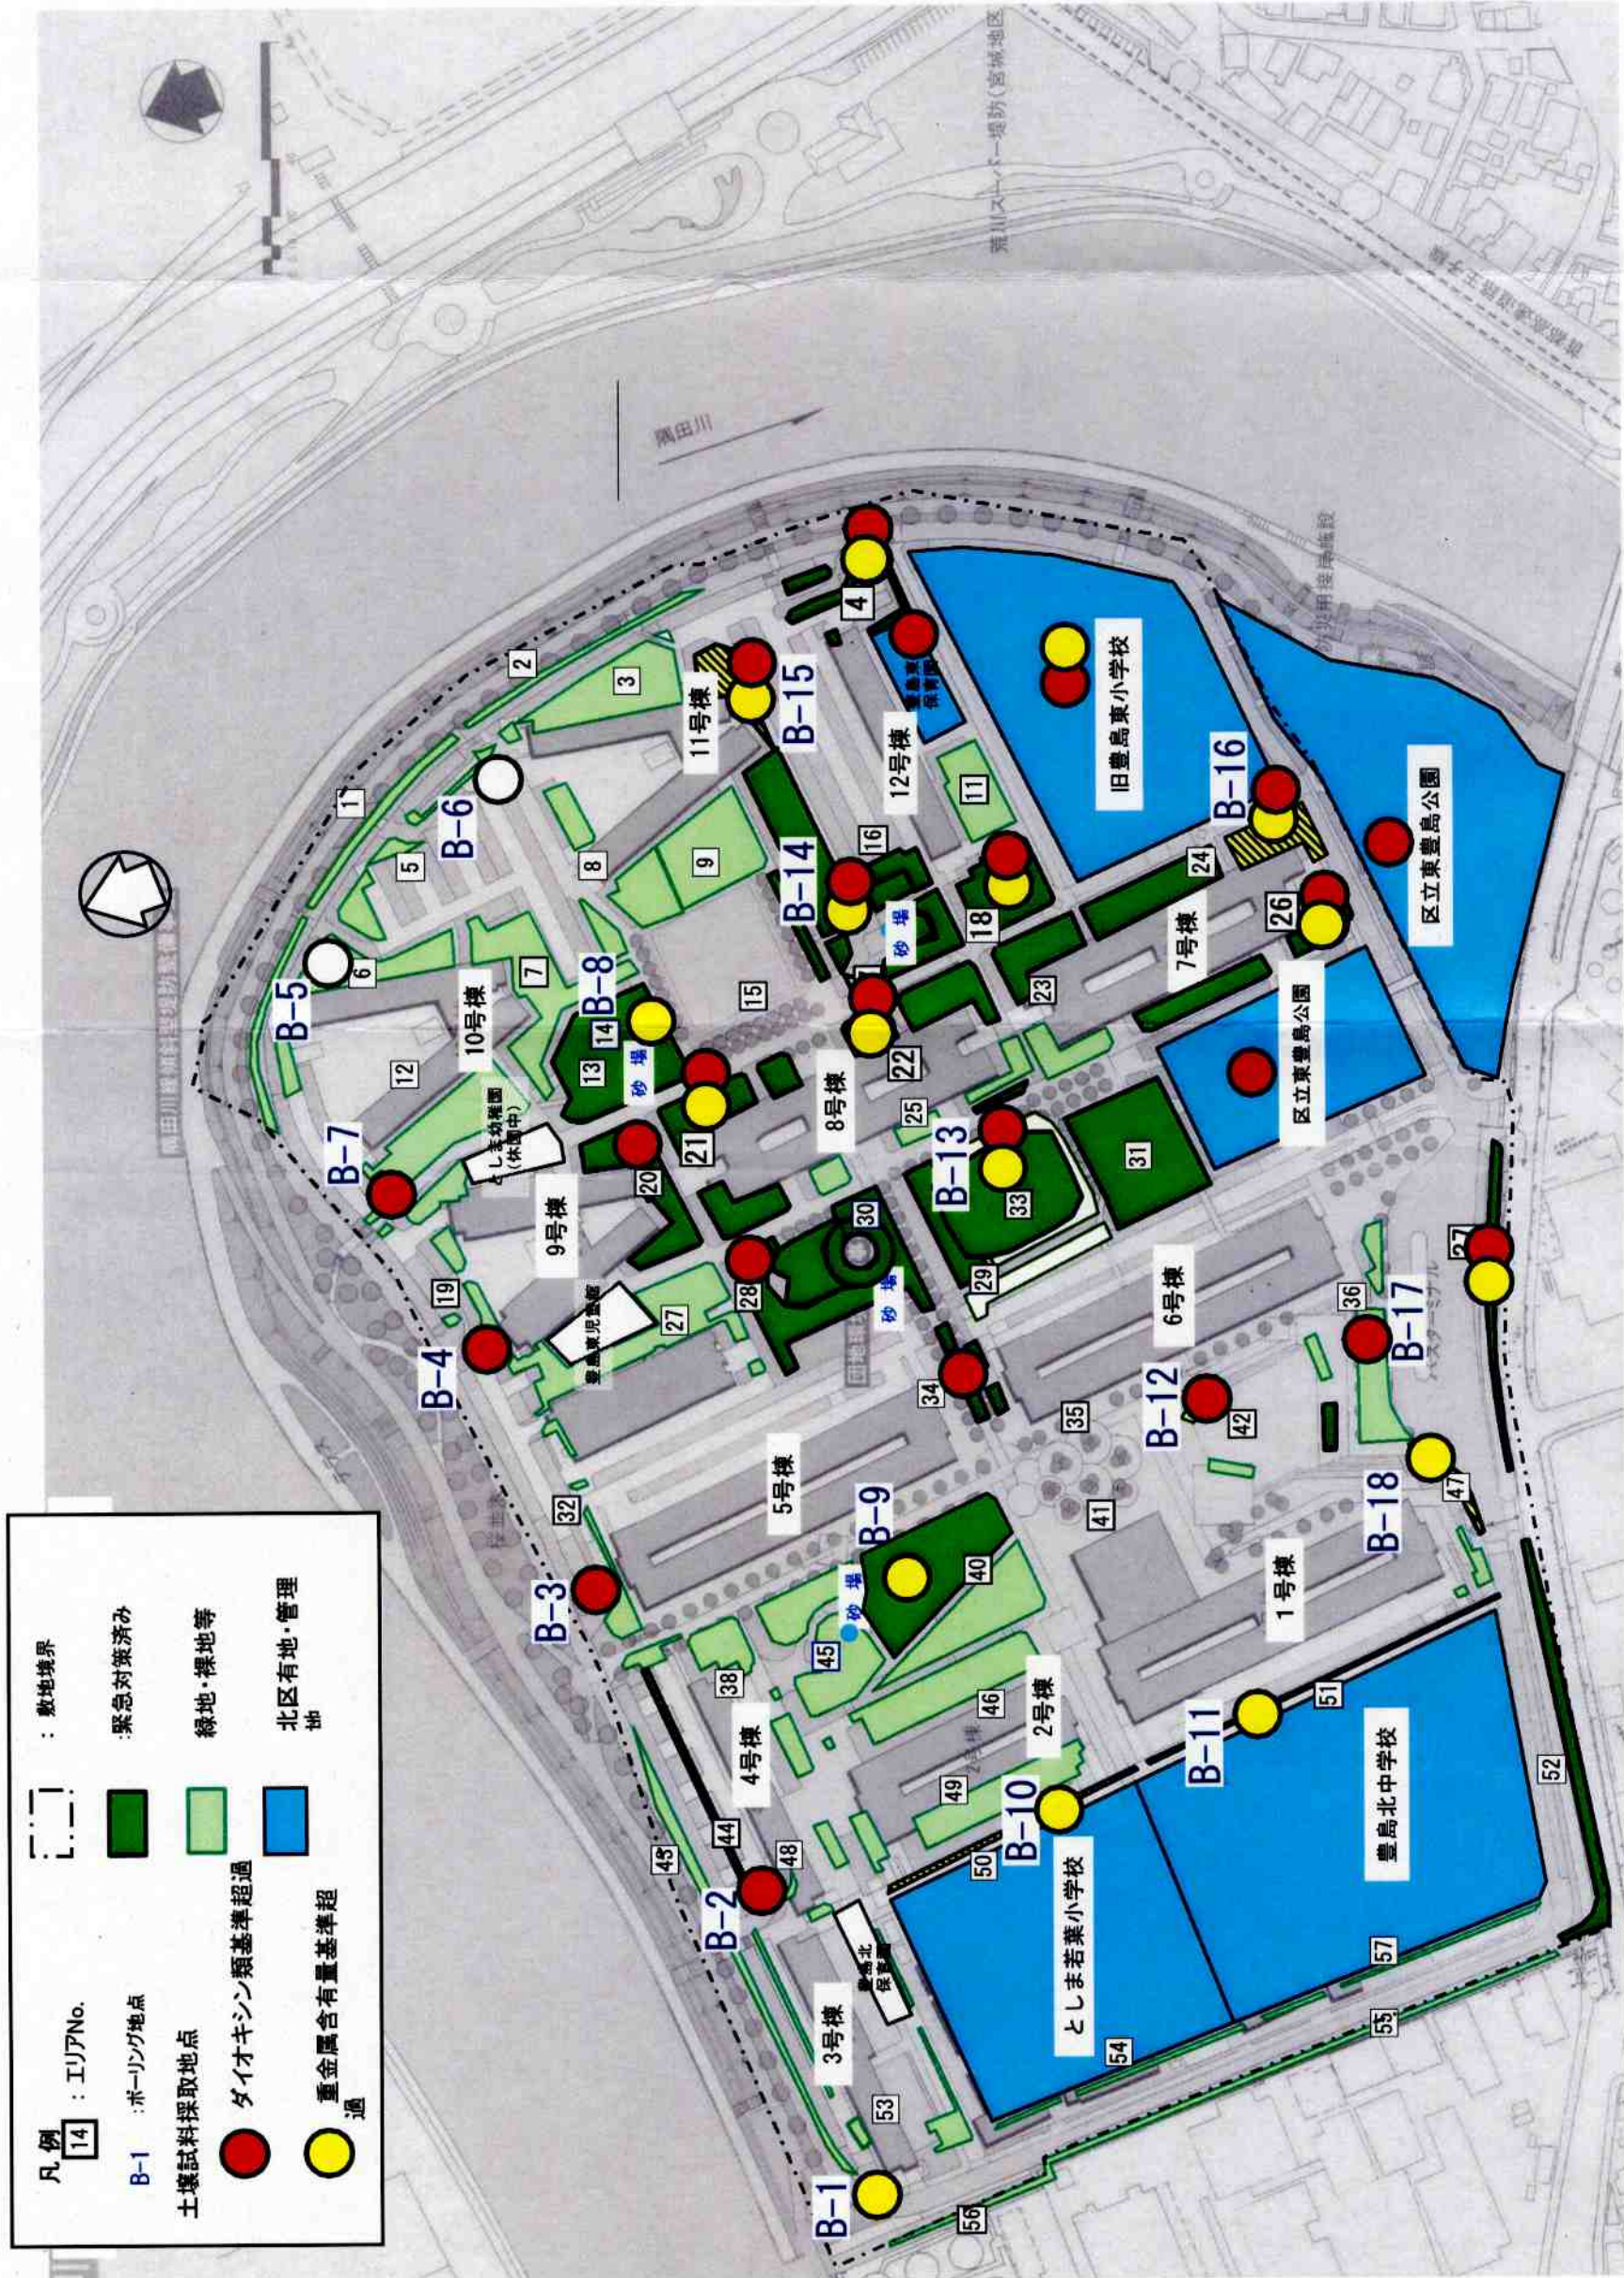
**土壌汚染判明状況**

○ ダイオキシン類 環境基準の最大 240倍  
 ○ 重金属(鉛、ヒ素) 環境基準の最大 鉛:11倍 ヒ素:2倍
