第2章 調査結果

2. 自然環境調査結果

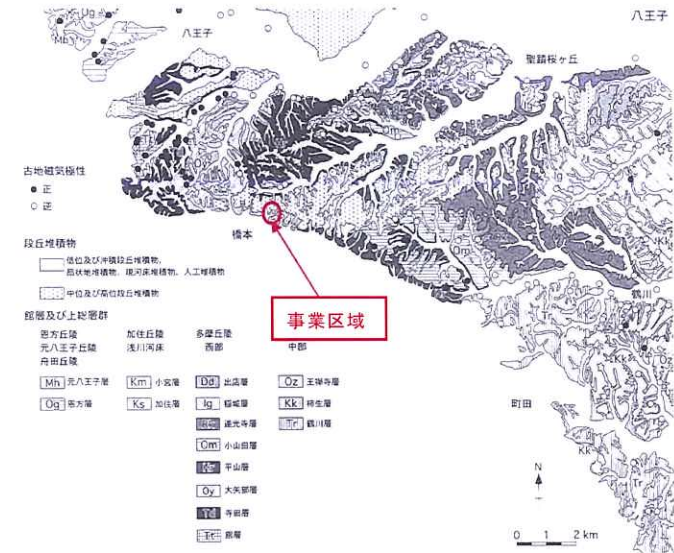
図 2-2-1-1 事業区域周辺の地形分類図

本事業区域は、JR 横浜線相原駅の北方向約 1.0～1.25km 付近に位置し、地形区分では多摩丘陵の西部に該当する。

本事業区域はこのうち多摩Ⅰ面に位置し、起伏量 100m 以下の丘陵地である小起伏丘陵地に該当する。

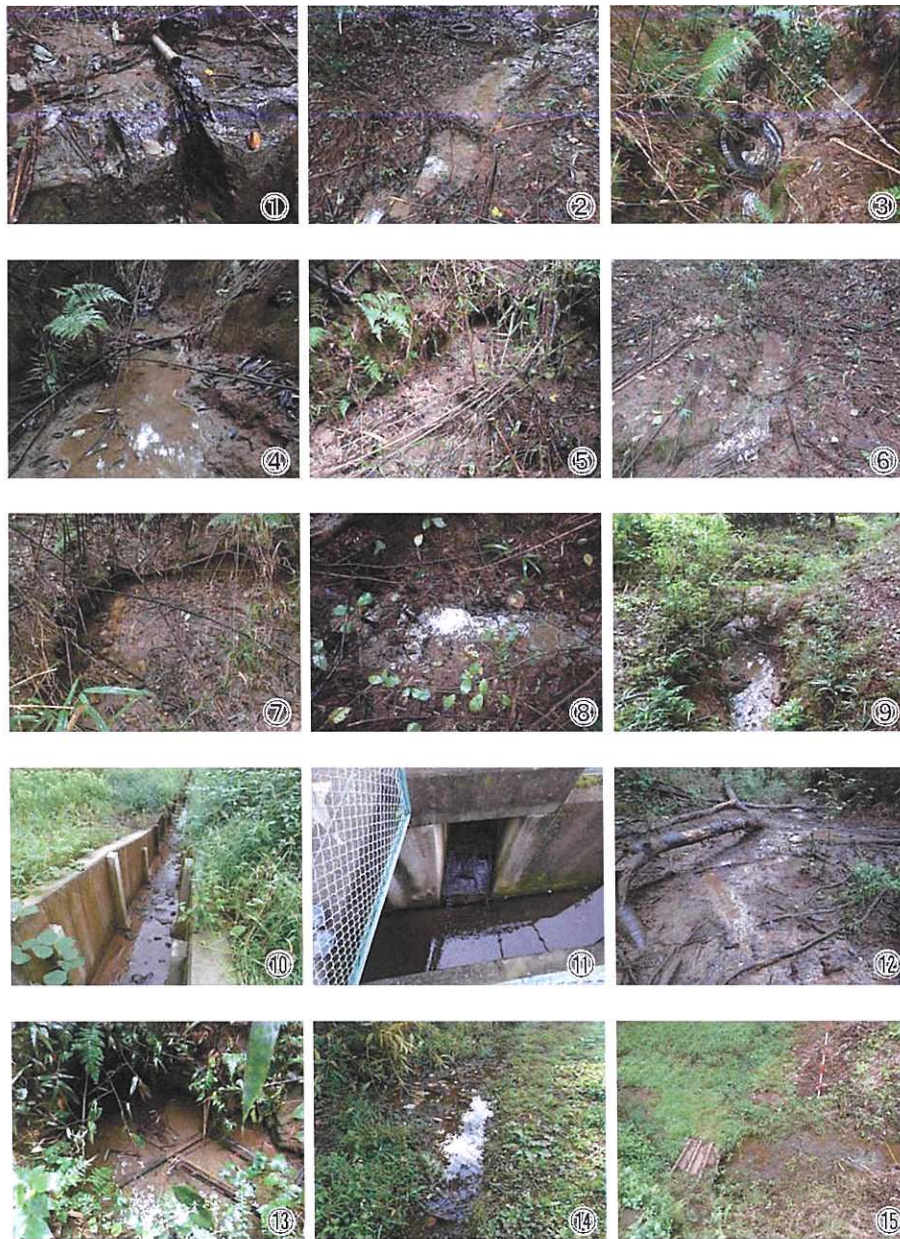
図 2-2-2-2 水系確認位置

調査地点		写真	概要
流量	水質		
St. 1	①		<ul style="list-style-type: none"> ・事業区域北側を流れる細流の上流地点。 ・水路は整備されておらず、流れは樹林内を自然流下している。
St. 2	-		<ul style="list-style-type: none"> ・事業区域中央から流れる細流の上流地点。 ・水路は整備されておらず、流れは湿地内を自然流下している。
-	②		<ul style="list-style-type: none"> ・事業区域中央から南側を流れる細流の中流地点。 ・水路は整備されておらず、流れは樹林内を自然流下している。
-	③		<ul style="list-style-type: none"> ・事業区域北側を流れる細流の下流地点。 ・st. 2 からの流れが、民家と道路の間の水路を流下している。
St. 3	④		<ul style="list-style-type: none"> ・事業区域中央から南側を流れる細流の下流地点。 ・水路は整備されておらず、流れは耕作地脇を自然流下している。
St. 4	-		<ul style="list-style-type: none"> ・事業区域北側を流れる細流の中流地点。 ・st. 1 からの流れが、コンクリートで整備された水路を流下している。
St. 5	-		<ul style="list-style-type: none"> ・事業区域西側を北側に流れる中流地点。 ・事業区域内の湿性地の水源となっており、水田耕作にも利用されている。
