資料編

表 島ごとの現存量調査からの海岸漂着物推計量

表 重点区域海岸一覧表

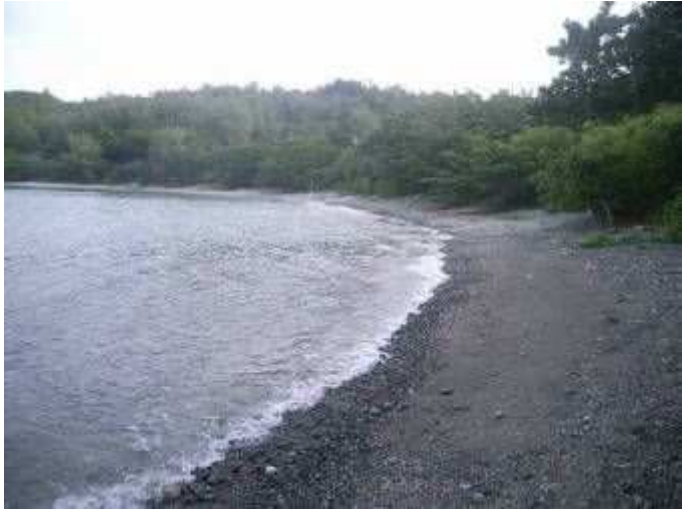
No	1	名称	宮之浜	島名	父島
海岸管理者等等	東京都建設局			被覆率	II
土地の占有者					
漂着物対策実施主体	小笠原村商工会、(小笠原村観光協会)				
概要	長さ 450m、幅 5mの海岸。海に向かって右側の海岸(写真奥)が砂浜になっており、左側はゴロタ浜となっている。

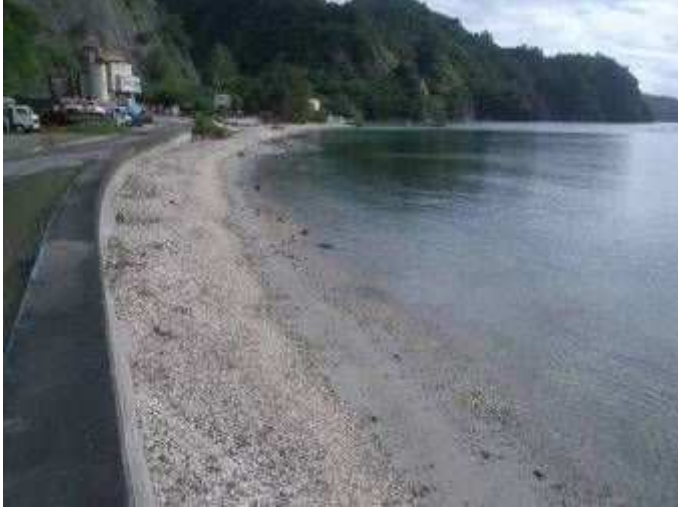
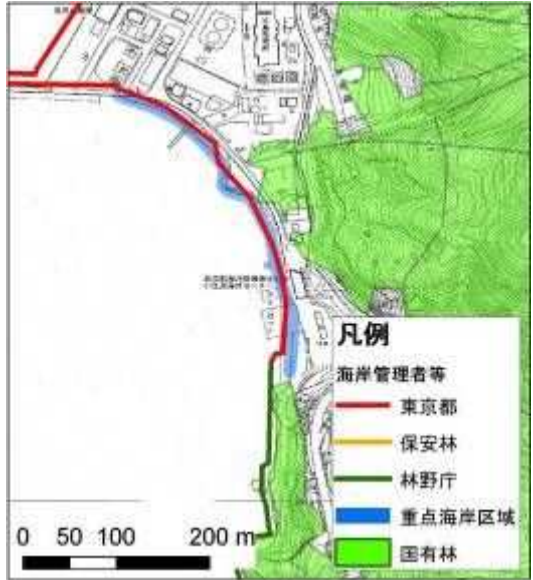
No	3	名称	製氷海岸	島名	父島
海岸管理者等	東京都港湾局		被覆率	I ※	
土地の占有者					
漂着物対策実施主体	小笠原村商工会、小笠原小学校・中学校				
概要	幅約 3m、長さ約 400m のサンゴ浜。

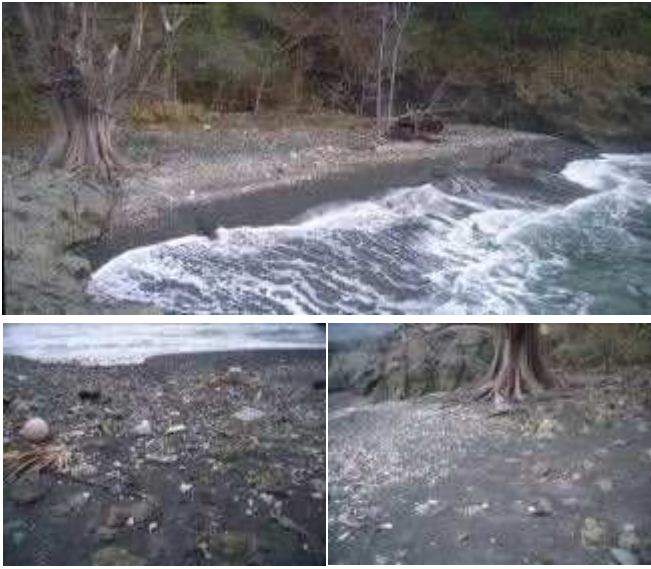
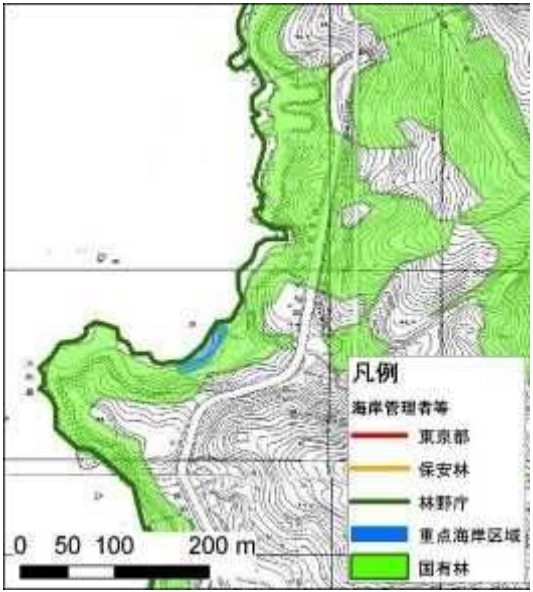
No	5	名称	二業地	島名	父島
海岸管理者等		被覆率	III		
土地の占有者	林野庁				
漂着物対策実施主体	環境省				
概要	奥行き約 8m、長さ約 40m の砂浜。

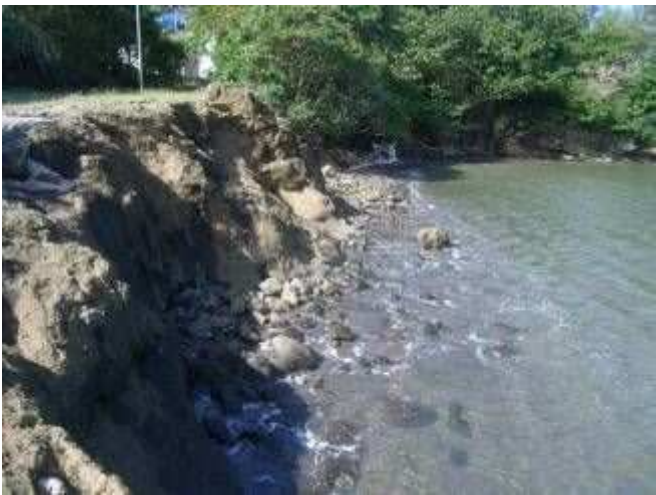
No	7	名称	扇浦西-1	島名	父島
海岸管理者等		被覆率	II		
土地の占有者	林野庁				
漂着物対策実施主体					
概要	奥行き約 5m、長さ約 50m のゴロタ浜－砂浜。海岸は小さいが、ゴミはやや多い。

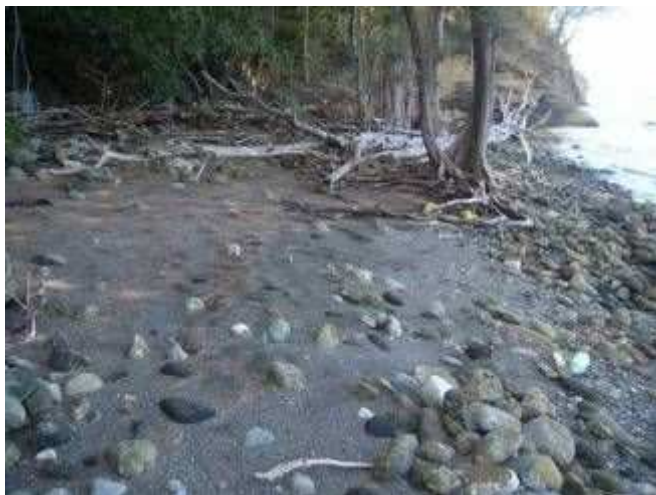
No	8	名称	扇浦西-3	島名	父島
海岸管理者等		被覆率	II		
土地の占有者	林野庁				
漂着物対策実施主体					
概要	奥行き約 15m、長さ約 30m のゴロタ浜。倒木が多い。

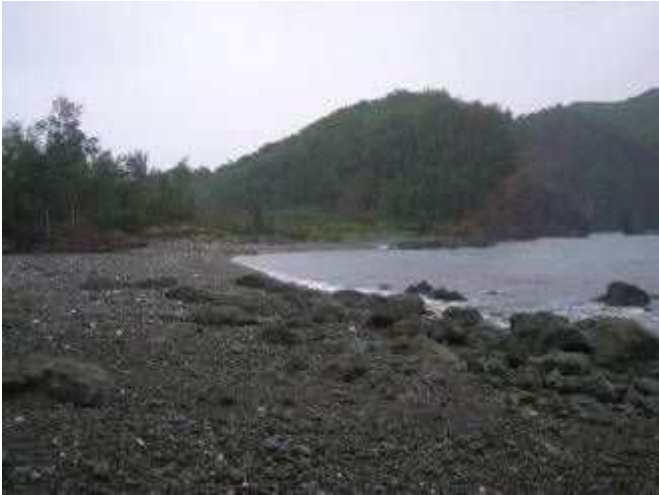
No	9	名称	松山	島名	父島
海岸管理者等		被覆率	I※		
土地の占有者	林野庁				
漂着物対策実施主体	環境省				
概要	幅約 15m、長さ約 300 m のゴロター磯浜。海に向かって右岸は岩石が多い磯地形になっている。

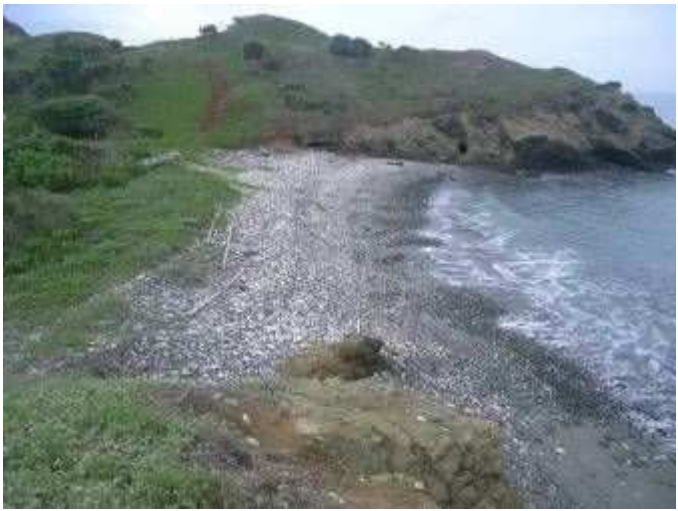
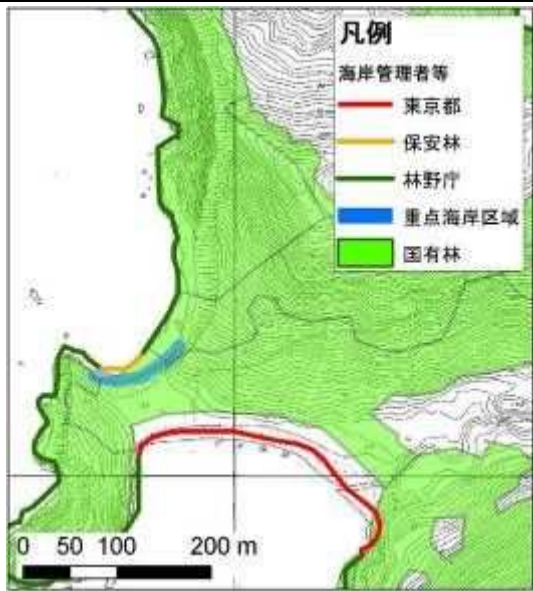
No	14	名称	オニ海岸	島名	父島
海岸管理者等	林野庁（保安林）		被覆率	II	
土地の占有者					
漂着物対策実施主体					
概要	幅約 15m、長さ 100m のゴロタ浜海岸。

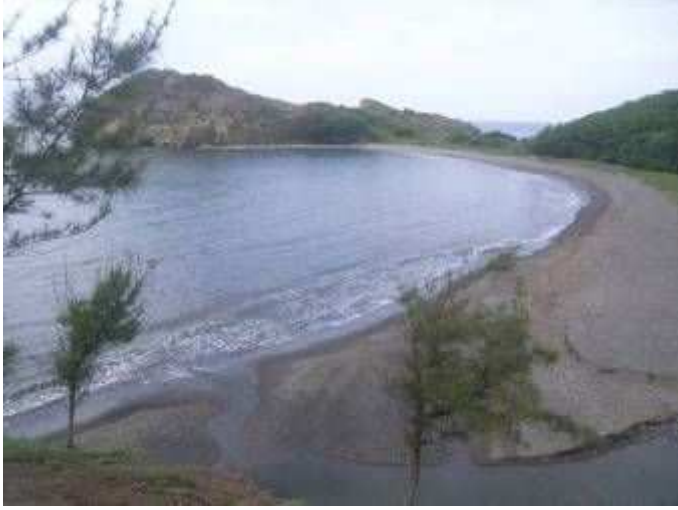
No	15	名称	ブタ海岸	島名	父島
海岸管理者等	東京都建設局		被覆率	II	
土地の占有者					
漂着物対策実施主体					
概要	幅約 20m、長さ約 200m の砂浜海岸。砂浜の両岸は岸壁である。

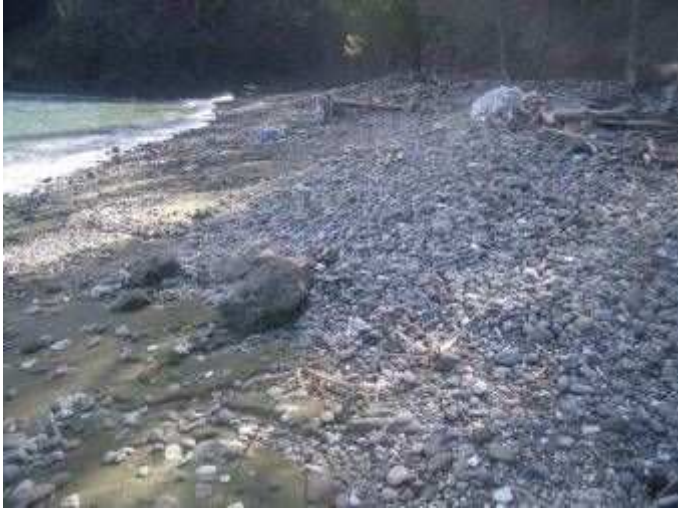
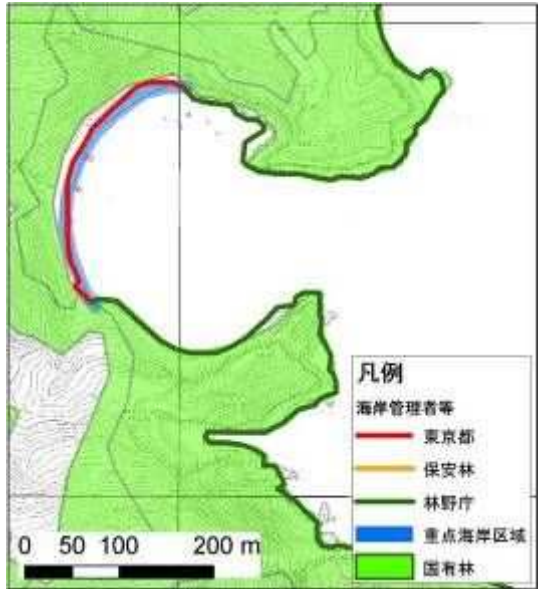
No	16	名称	西海岸	島名	父島
海岸管理者等	東京都建設局		被覆率	III	
土地の占有者					
漂着物対策実施主体	環境省				
概要	幅約 15m、長さ約 120m のゴロタ浜。比較的、漂着物が多い。

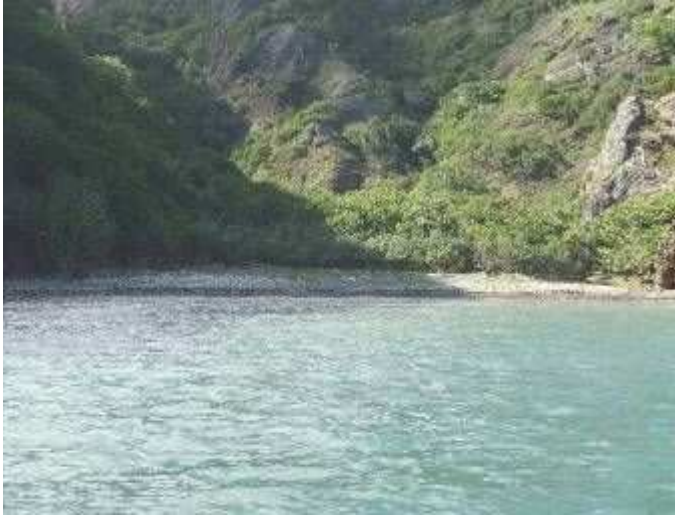
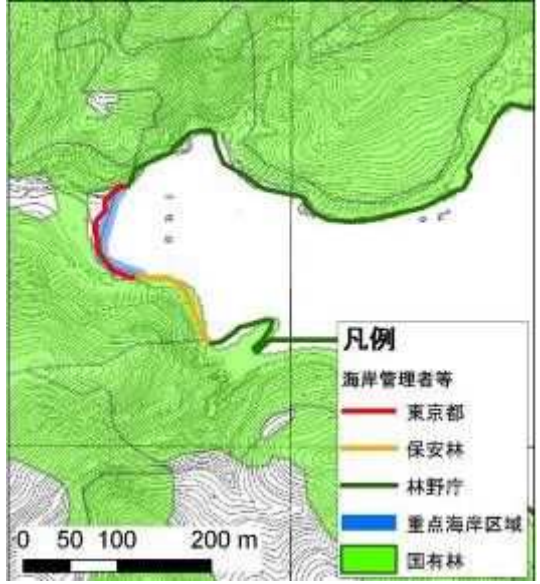
No	17	名称	中海岸	島名	父島
海岸管理者等	東京都建設局		被覆率	Ⅲ	
土地の占有者					
漂着物対策実施主体	環境省、NPO 小笠原野生生物研究会				
概要	幅約 15m、長さ約 50m のゴロタ浜。海岸の奥部に流木などのゴミがたまっている。

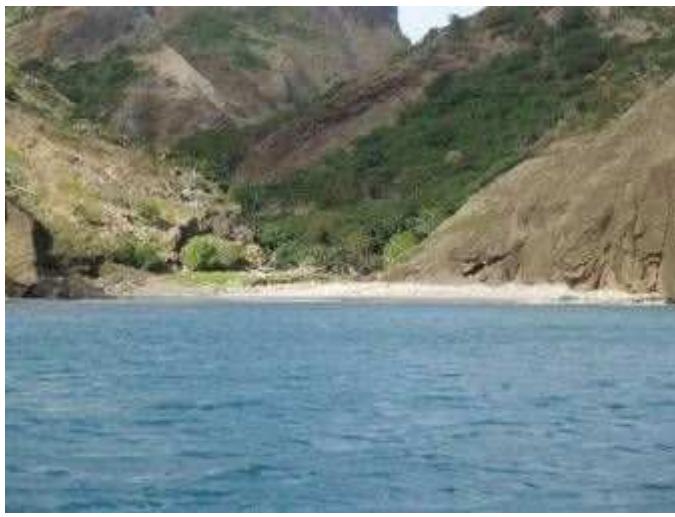
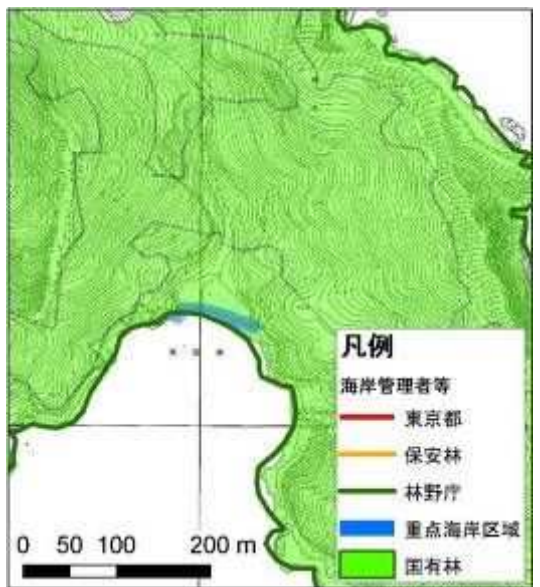
No	18	名称	東海岸	島名	父島
海岸管理者等			被覆率	Ⅱ	
土地の占有者	林野庁				
漂着物対策実施主体	東京都産業労働局、環境省、NPO 小笠原野生生物研究会				
概要	幅約 10m、長さ約 100m のゴロタ浜。海に向かって右側の海岸に比較的多くのゴミが存在している。

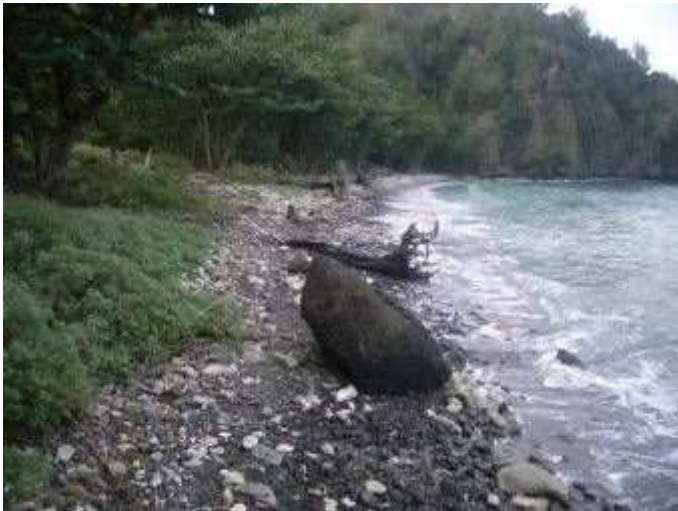
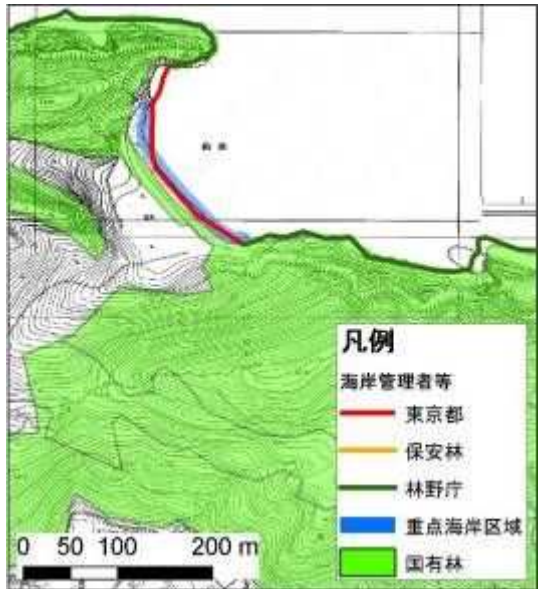
No	22	名称	釣浜	島名	父島
海岸管理者等	東京都建設局		被覆率	III	
土地の占有者					
漂着物対策実施主体	小笠原村商工会、NPO 小笠原クラブ、修学旅行生				
概要	両側を崖に囲まれた長さ 200m、奥行き 4m のゴロタ浜。流木などの自然系のごみが大量に存在している。

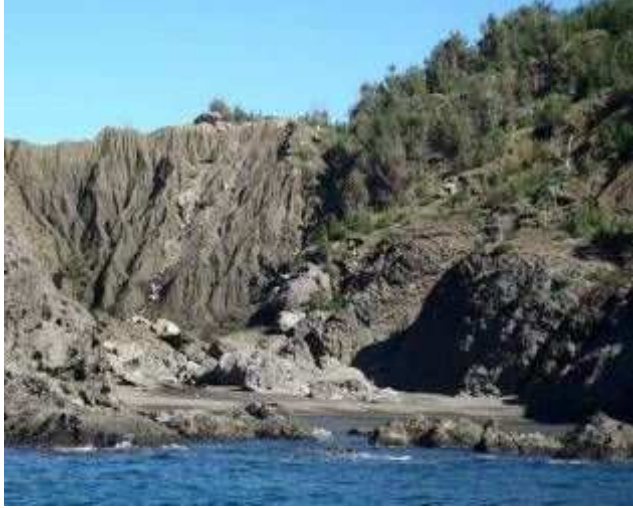
No	23	名称	広根崎	島名	弟島
管理者等		被覆率	II		
土地の占有者	林野庁				
漂着物対策実施主体					
概要	奥行き約 20m、長さ約 20m の砂浜。

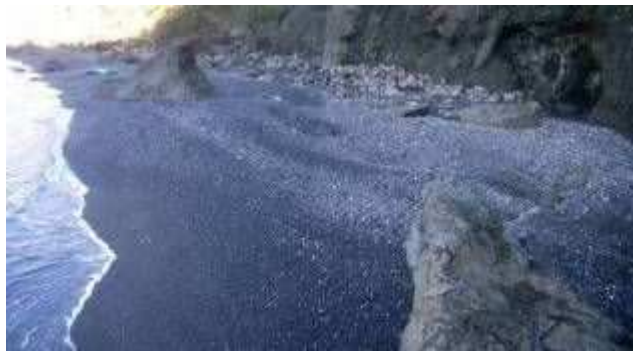
No	24	名称	黒浜	島名	弟島
管理者等	東京都建設局		被覆率	II	
土地の占有者					
漂着物対策実施主体	東京都産業労働局				
概要	奥行き約 10-20m、長さ約 200m の砂浜—ゴロタ浜。長さ 100m 程度の海岸が磯をはさみ 2 つ並んでいる。

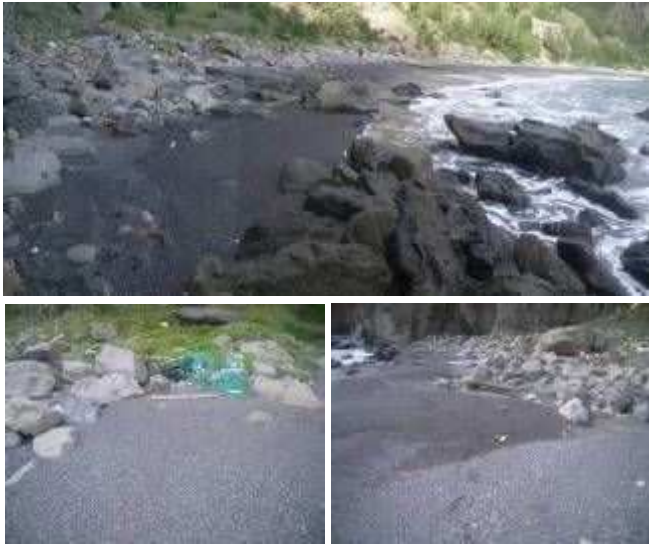
No	26	名称	東海岸	島名	弟島
管理者等				被覆率	II
土地の占有者	林野庁				
漂着物対策実施主体					
概要	奥行き約 10m、長さ約 100m の砂浜海岸。

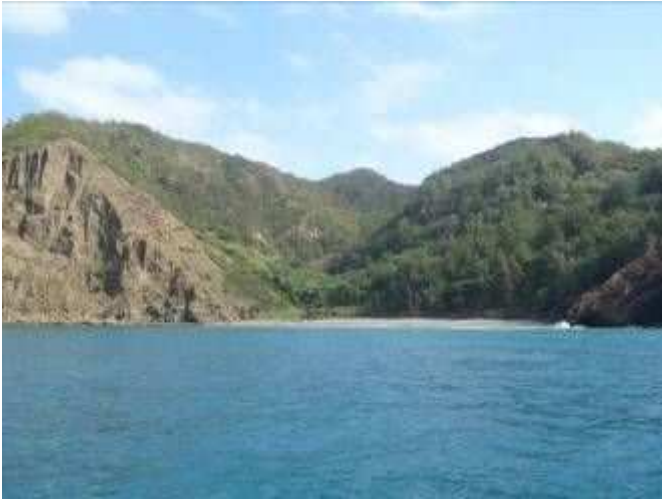
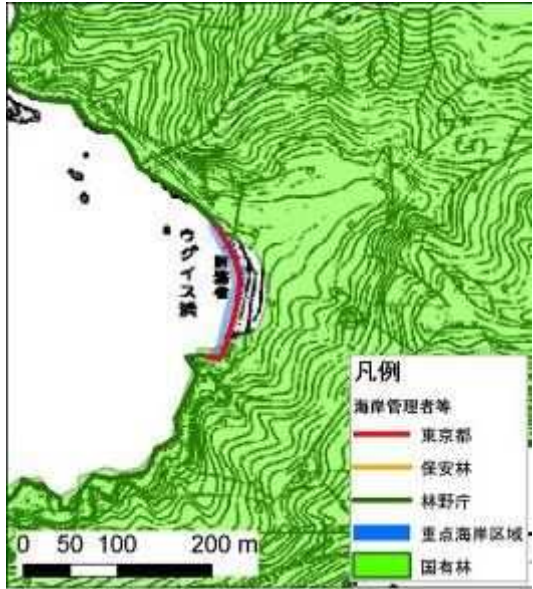
No	27	名称	ウグイス浜	島名	兄島
管理者等	東京都建設局		被覆率	I ※	
土地の占有者					
漂着物対策実施主体	東京都産業労働局、NPO 小笠原野生生物研究会				
概要	奥行き約 15m、長さ約 150m の砂浜。ゴミは比較的少ない。

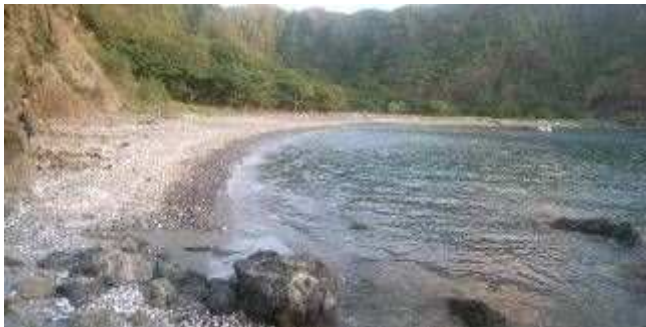
No	28	名称	滝之浦	島名	兄島
管理者等	東京都建設局		被覆率	I ※	
土地の占有者					
漂着物対策実施主体	NPO 小笠原野生生物研究会、環境省、小笠原高校				
概要	長さ約 200m、奥行き 15m の砂浜ーゴロタ浜。漂着物はあまり見当たらないが、防波堤が崩れたと思われるガレキ等は多く存在する。

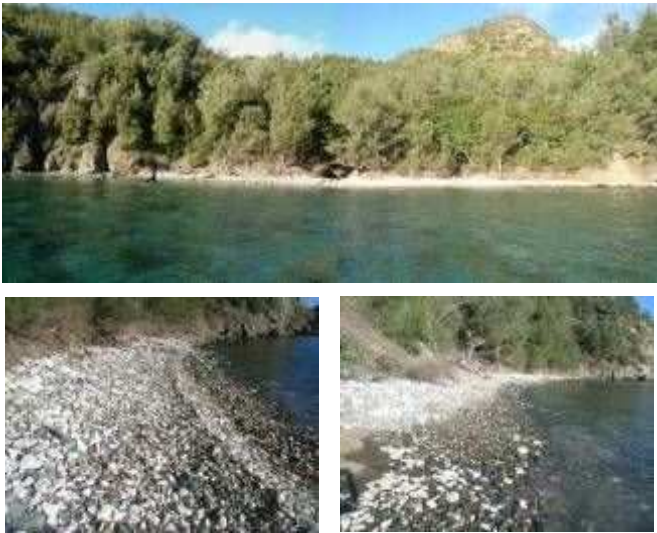
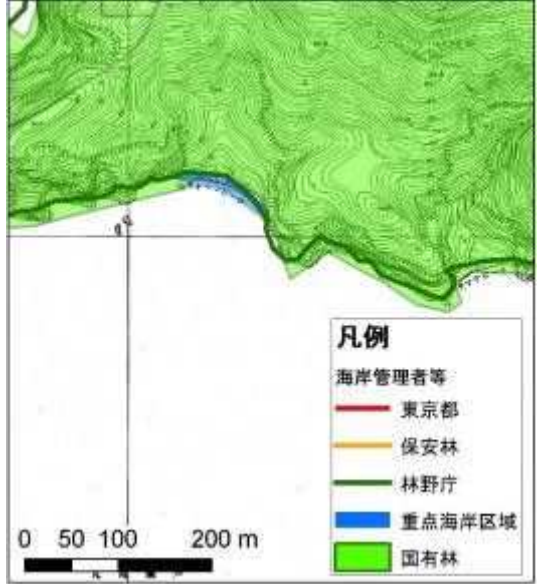
No	29	名称	キャベツビーチ	島名	兄島
管理者等				被覆率	I ※
土地の占有者	林野庁				
漂着物対策実施主体	NPO 小笠原野生生物研究会、環境省				
概要	奥行き約 3m、長さ約 50 m のゴロタ浜。ゴミはあまりない海岸である。

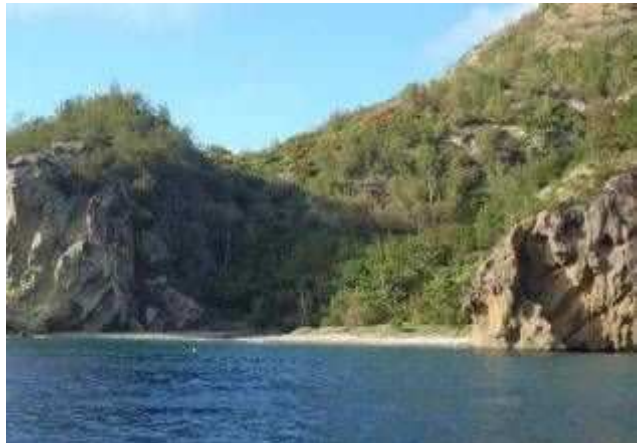
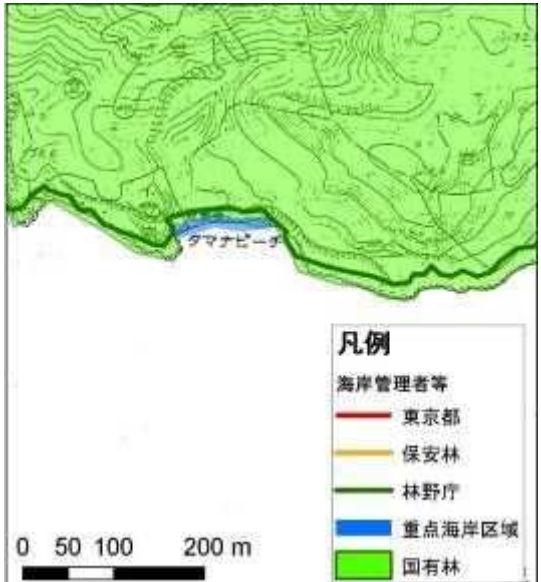
No	30	名称	タマナビーチ	島名	兄島
管理者等				被覆率	I ※
土地の占有者	林野庁				
漂着物対策実施主体	環境省				
概要	奥行き 5m、長さ 25m の砂浜。ゴミはほとんどない。

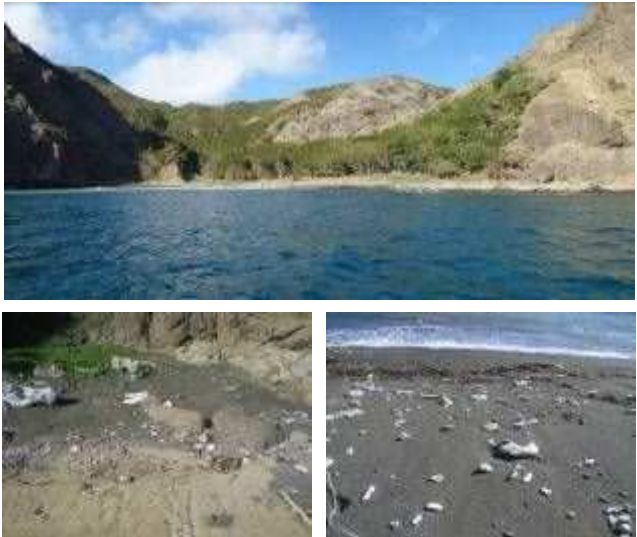
No	31	名称	万作浜	島名	兄島
管理者等	東京都建設局		被覆率	II	
土地の占有者					
漂着物対策実施主体	東京都産業労働局、NPO 小笠原野生生物研究会、環境省				
概要	奥行き約 8m、長さ 50m の砂浜ーゴロタ浜海岸。

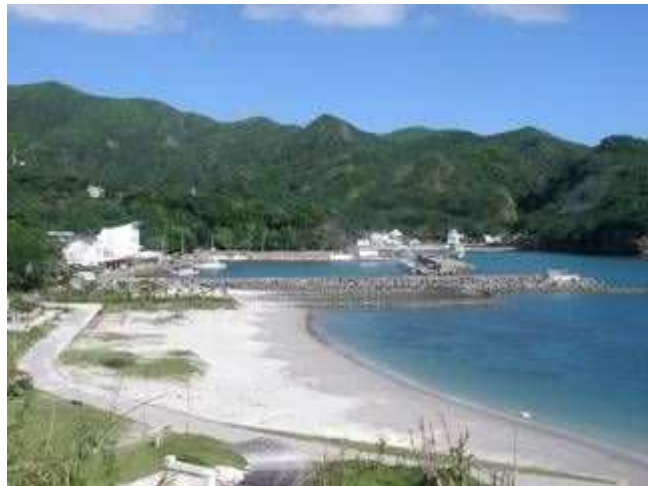
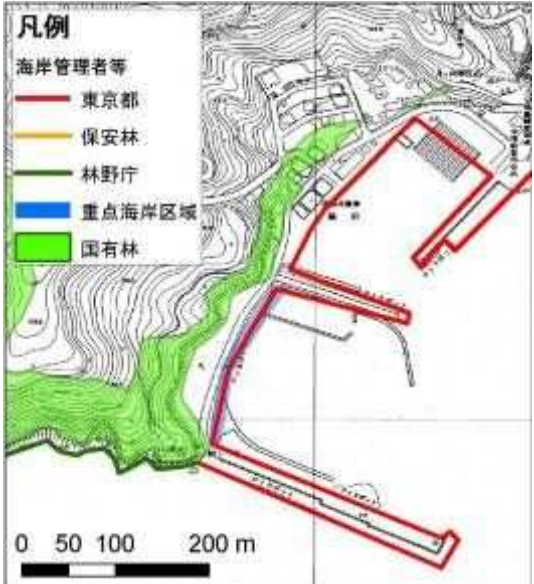
No	32	名称	脇浜	島名	母島
管理者等	東京都港湾局		被覆率	I ※	
土地の占有者					
漂着物対策実施主体	小笠原母島観光協会				
概要	沖港の防波堤内にある脇浜なぎさ公園の砂浜。ウミガメ産卵場が隣接し、奥行き約 40m、長さ約 130m。海水浴やスノーケリングに利用され、ゴミは少ない。

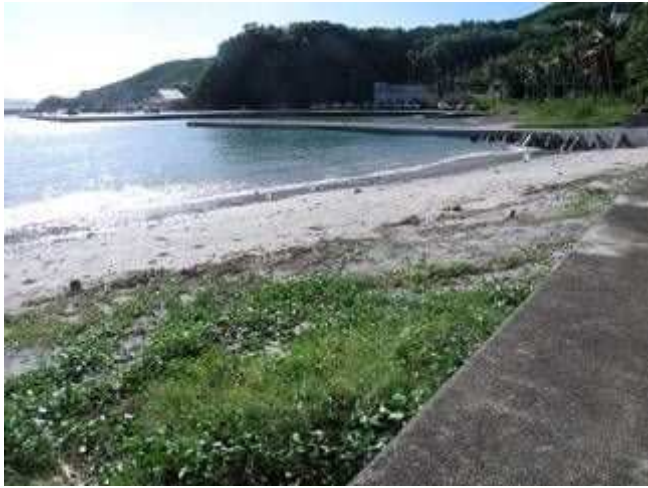
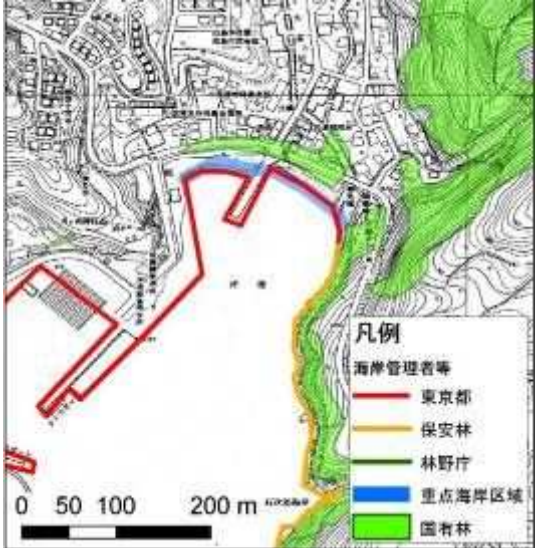
No	33	名称	前浜	島名	母島
管理者等	東京都建設局		被覆率	II	
土地の占有者					
漂着物対策実施主体	小笠原母島観光協会、母島小・中学校				
概要	沖港の湾奥に位置する奥行き約 15m、長さ約 120m の砂浜海岸。海に向かって右側の海岸はゴロタ浜になっている。

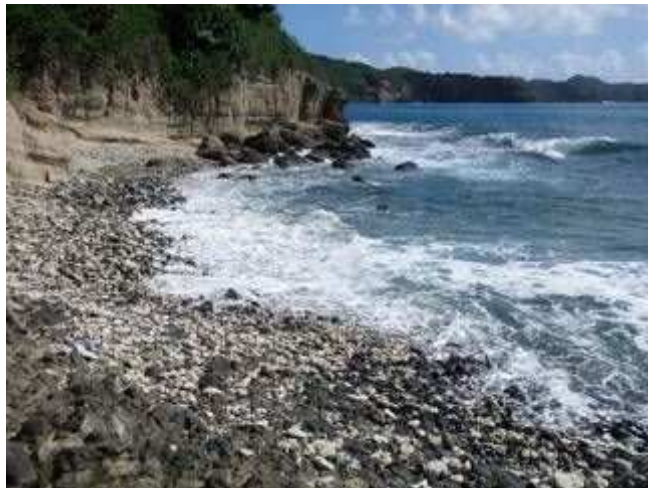
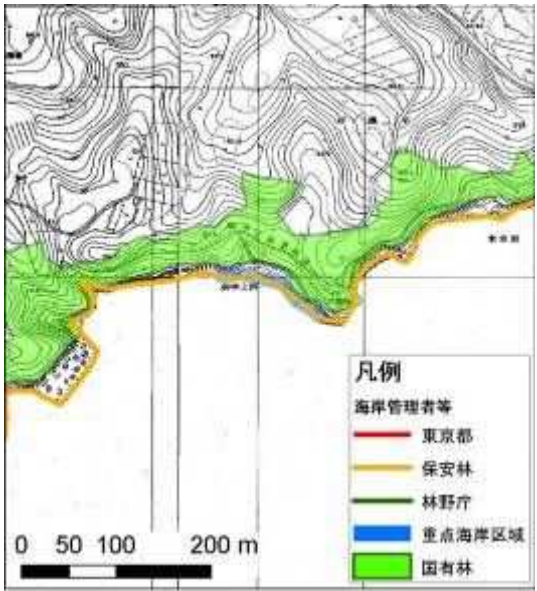
No	34	名称	御幸之浜	島名	母島
管理者等	林野庁（保安林）		被覆率	II	
土地の占有者					
漂着物対策実施主体	小笠原母島観光協会				
概要	奥行き約 20m、長さ約 80m のゴロタ浜。両岸は崖地で岩石が多い。人工系ゴミは比較的少なく、流木等の自然系ゴミが多い。

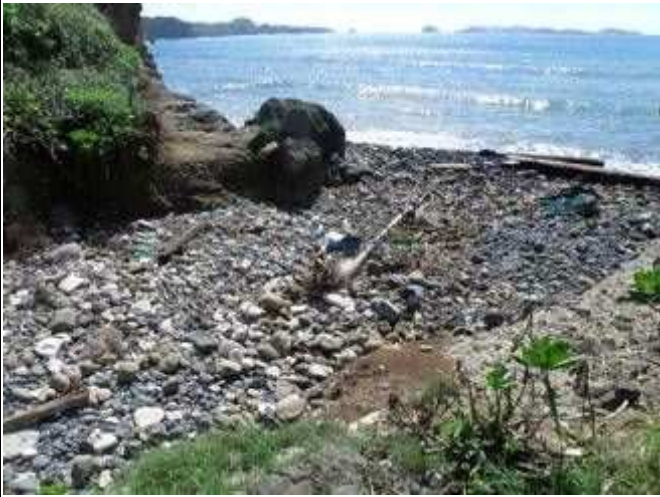
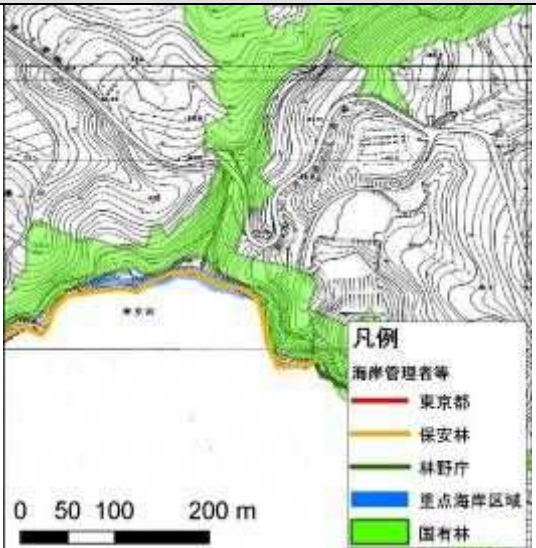
No	35	名称	南京浜	島名	母島
管理者等	林野庁（保安林）		被覆率	III	
土地の占有者					
漂着物対策実施主体	小笠原母島観光協会				
概要	小河川の河口部にあたり、汀線では長さ約 40m、陸側では長さ約 10m と陸側に狭まるゴロタ海岸で、奥行きは最長で約 30m。陸側の狭小部分にゴミが多い。

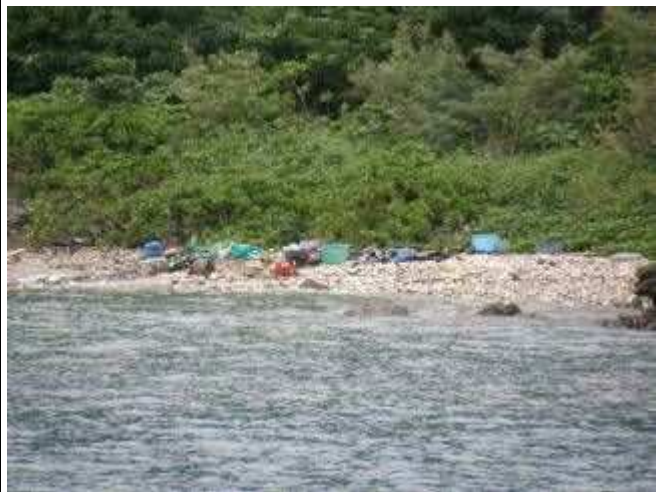
No	36	名称	東港	島名	母島
管理者等	東京都港湾局		被覆率	IV	
土地の占有者					
漂着物対策実施主体					
概要	奥行き約 3m、長さ約 100m のゴロタ浜。海岸がほとんどゴミで覆われており、また、背後の植生の中にもゴミが存在している。

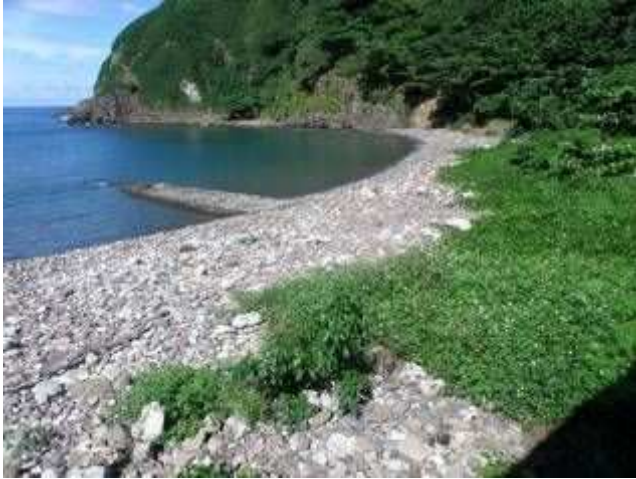
No	37	名称	北港	島名	母島
管理者等	東京都港湾局		被覆率	I ※	
土地の占有者					
漂着物対策実施主体	小笠原母島観光協会				
概要	北向きの湾奥に位置する奥行き 10～15m、長さ約 100m の円弧状のゴロタ浜。住民による海岸清掃がよく行われている。
